Conseil de gouvernance de l'eau
des bassins versants de la rivière Saint-François

Analyse du bassin versant de la rivière Magog

COGESAF, 2011. Analyse du bassin versant de la rivière Magog, Sherbrooke, 75 p.

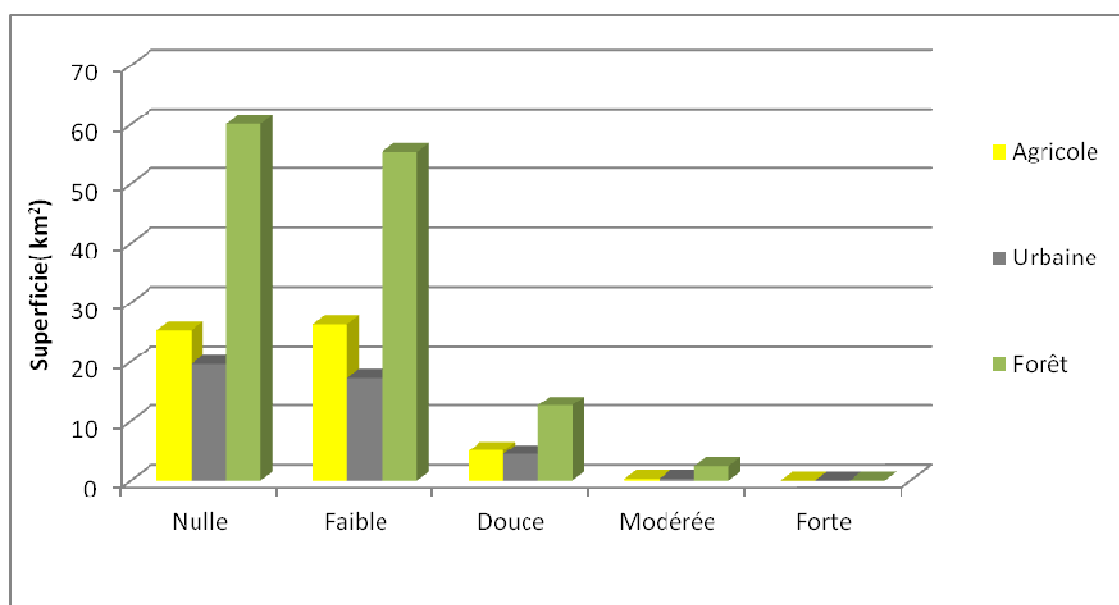
Figure 2.5 Superficies agricoles, urbaines et forestières par classe de pentes

La Figure 2.5 représente la distribution des superficies agricoles, urbaines et forestières par classe de pente. Les classes prédominantes sont celles des pentes nulle et faible qui représentent les taux d'inclinaison de 0 % à 8 %. Les pentes les plus importantes se retrouvent en milieu forestier.

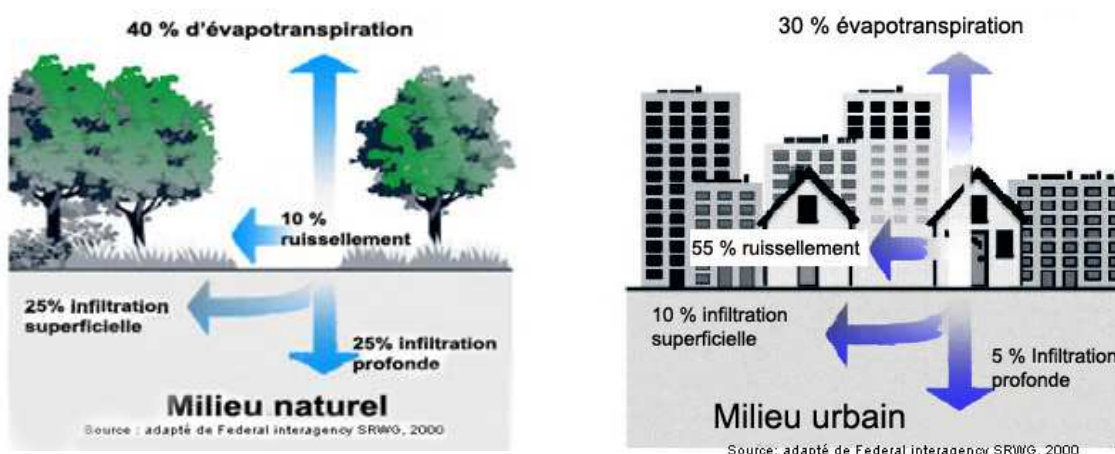
Figure 3.6 Dispersion des eaux de pluie en milieux naturel et urbain

L'augmentation des surfaces imperméables joue un rôle déterminant sur le rapport entre l'écoulement et l'infiltration des eaux de pluie. La figure suivante illustre la dispersion des eaux de pluie en milieux naturel et urbain.
